# Lote 1 - Rota: Noroeste

**FRATAR**  
ENGENHARIA CONSULTIVA

| Diagnóstico da Calçada | Qualidade do Serviço | |
| Endereço: Av. Ivaí, 262 | 57 | C |

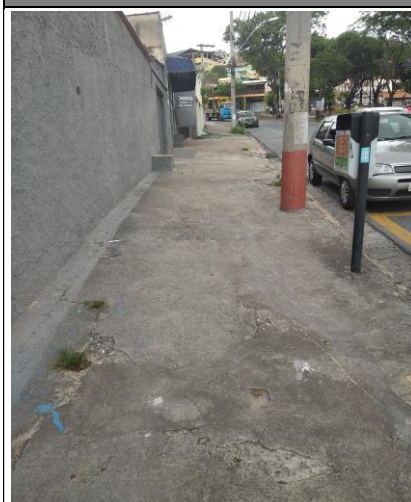
## Foto Geral

| ID | Itens Avaliados | Respostas | Nota |
|---|---|---|---|
| P_4 | Existência de Buracos ? | Poucos | 5 |
| P_5 | Condições Gerais do Piso e meio-fio da calçada ? | Péssimo | 0 |
| P_6 | Presença de desníveis ? | Leve | 7 |
| P_9 | A calçada Possui Rebaixamento de Veículos correto ? | Não | 0 |
| P_11 | O Passeio está no padrão da SMPU ? | Não | 0 |
| P_16 | Classificação geral da calçada pelo pesquisador. | Regular | 5 |
