Diagnóstico da Calçada		Qualidade do Serviço	
Endereço: Av. Portugal, 2335			
Data do Registro: 19/11/2019 11:34:05		69	C
Num. Lote CTM: 200071100120

Lote 3 - Rota: Antônio Carlos II

FRATAR
ENGENHARIA CONSULTIVA

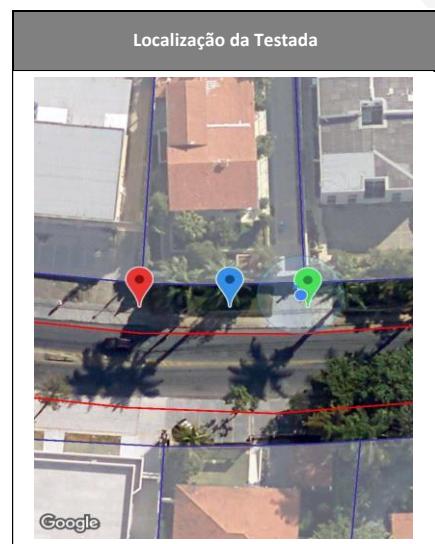
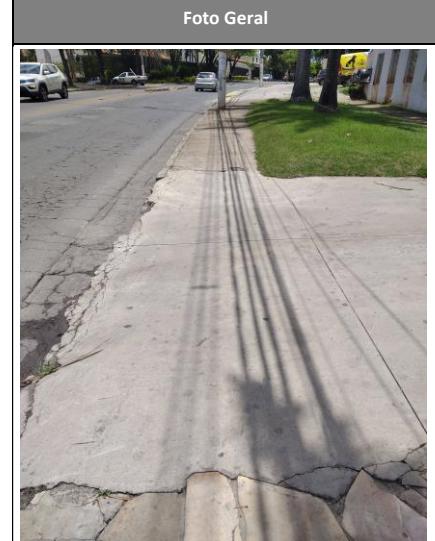
ID	Itens Avaliados	Respostas	Nota
P_1	O Mobiliário urbano está dentro da faixa de serviço de 70 cm ?	Sim	-
P_2	Qual a largura livre do Passeio ?	Entre 0.80 m e 1.20 m	4
P_3	Tipo de revestimento da caçada ?	Concreto	10
P_4	Existencia de Buracos ?	Poucos	5
P_5	Condições Gerais do Piso e meio-fio da calçada ?	Ótimo(a)	10
P_6	Presença de desniveis ?	Nenhum	10
P_7	Tem rebaixamento de calçada para Pedestre ?	Não	10
P_8	Possui piso tátil ao longo da Calçada ?	Não	-
P_9	A calçada Possui Rebaixamento de Veículos correto ?	Não	0
P_10	Existencia de altura livre menor que 2,10 m ?	Não	-
P_11	O Passeio está no padrao da SMPU ?	Não	0
P_12	A testada possui prática de estacionamento sobre o passeio ?	Não	10
P_13	Existe algum dispositivo de Drenagem sobre a calçada ?	Não	0
P_14	Existe PED em frente a testada ?	Não	-
P_15	Existe FTP em frente a testada ?	Não	-
P_16	Classificação geral da calçada pelo pesquisador.	Ótimo(a)	10
