# Lote 1 - Rota: Noroeste

**FRATAR**  
ENGENHARIA CONSULTIVA

| Diagnóstico da Calçada | Qualidade do Serviço | |
| Endereço: Av. Brigadeiro Eduardo Gomes, 1207 | 55 | C |

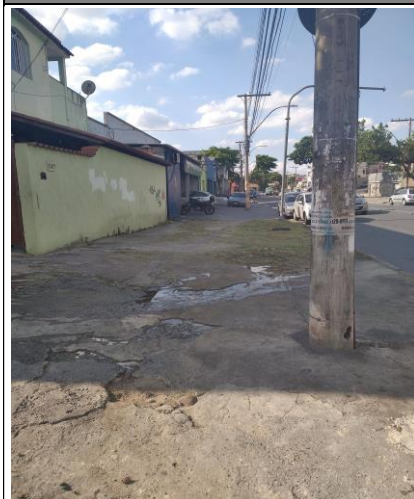
## Foto Geral

| ID | Itens Avaliados | Respostas | Nota |
|---|---|---|---|
| P_4 | Existência de Buracos ? | Poucos | 5 |
| P_5 | Condições Gerais do Piso e meio-fio da calçada ? | Péssimo | 0 |
| P_16 | Classificação geral da calçada pelo pesquisador. | Ruim | 0 |
