# Lote 4 - Rota: Contorno

| Diagnóstico da Calçada | Qualidade do Serviço | |
| Endereço: Av.Contorno, 9696 | 95 | A |

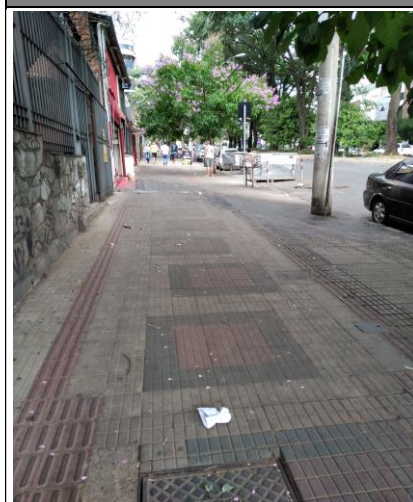
## Foto Geral

| ID | Itens Avaliados | Respostas | Nota |
|---|---|---|---|
| P_16 | Classificação geral da calçada pelo pesquisador. | Ótimo(a) | 10 |
