# Lote 1 - Rota: Padre Pedro Pinto

| Diagnóstico da Calçada | Qualidade do Serviço | |
| Endereço: Rua Padre Pedro Pinto, 2447 | 45 | D |
| Data do Registro: 21/11/2019 11:23:51 | | |

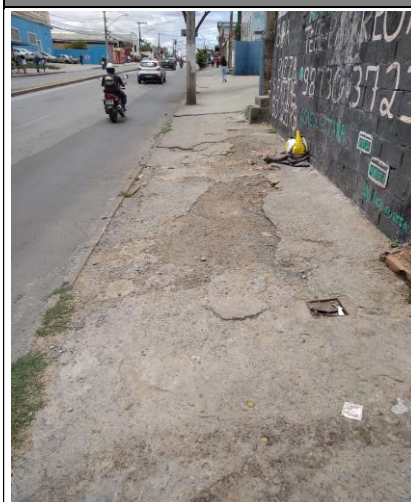
Foto Geral

| ID | Itens Avaliados | Respostas | Nota |
|---|---|---|---|
| P_5 | Condições Gerais do Piso e meio-fio da calçada ? | Péssimo | 0 |
| P_6 | Presença de desníveis ? | Severo | 0 |
| P_16 | Classificação geral da calçada pelo pesquisador. | Ruim | 0 |

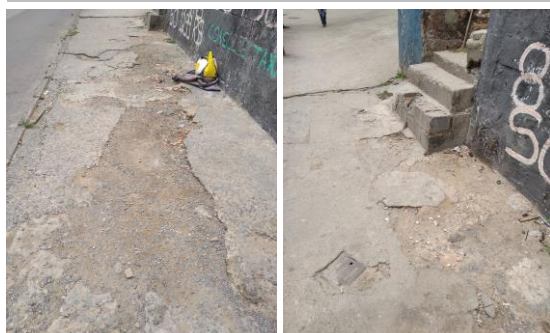
Fotos Complementares - Detalhes do Passeio

| ID | Itens Avaliados | Respostas | Nota |
|---|---|---|---|
| P_4 | Existência de Buracos ? | Poucos | 5 |
