Diagnóstico da Calçada	Qualidade do Serviço	
<b>Endereço: Av. Getúlio Vargas, 624</b> <b>Data do Registro: 12/11/2019 14:12:23</b> <b>Num. Lote CTM: 10130900025</b>	<b>63</b>	<b>C</b>

# Lote 5 - Rota: Afonso Pena

**FRATAR**  
ENGENHARIA CONSULTIVA

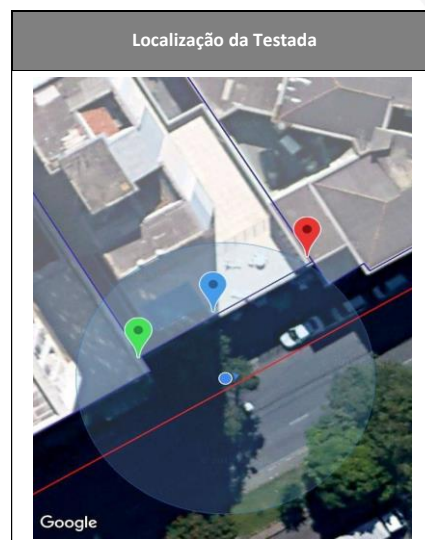
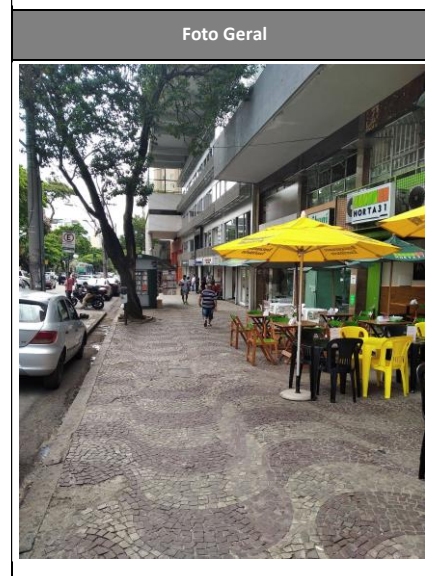
ID	Itens Avaliados	Respostas	Nota
P_1	O Mobiliário urbano está dentro da faixa de serviço de 70 cm ?	Sim	-
P_2	Qual a largura livre do Passeio ?	Acima de 1.50 m	10
P_3	Tipo de revestimento da calçada ?	Pedra Portuguesa	8
P_4	Existência de Buracos ?	Poucos	5
P_5	Condições Gerais do Piso e meio-fio da calçada ?	Regular	10
P_6	Presença de desníveis ?	Nenhum	10
P_7	Tem rebaixamento de calçada para Pedestre ?	Não	10
P_8	Possui piso tátil ao longo da Calçada ?	Não	-
P_9	A calçada Possui Rebaixamento de Veículos correto ?	N.A	0
P_10	Existência de altura livre menor que 2,10 m ?	Não	-
P_11	O Passeio está no padrão da SMPU ?	Não	0
P_12	A testada possui prática de estacionamento sobre o passeio ?	Não	10
P_13	Existe algum dispositivo de Drenagem sobre a calçada ?	Não	0
P_14	Existe PED em frente a testada ?	Não	-
P_15	Existe FTP em frente a testada ?	Não	-
P_16	Classificação geral da calçada pelo pesquisador.	Regular	10
