# Lote 1 - Rota: Noroeste

| Diagnóstico da Calçada | Qualidade do Serviço | |
| Endereço: Av. Ivaí, 231 | 70 | C |
| Num. Lote CTM: 130856200280 | | |

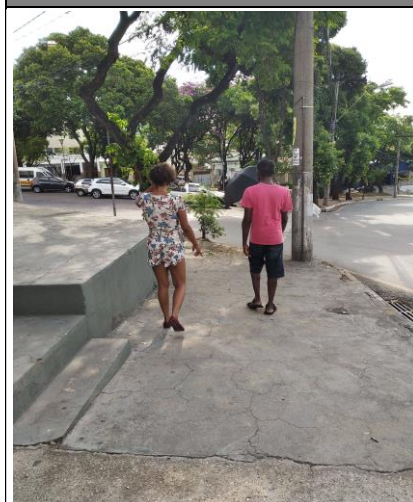
## Foto Geral

| ID | Itens Avaliados | Respostas | Nota |
|---|---|---|---|
| P_5 | Condições Gerais do Piso e meio-fio da calçada ? | Regular | 5 |
| P_9 | A calçada Possui Rebaixamento de Veículos correto ? | Não | 0 |
| P_11 | O Passeio está no padrão da SMPU ? | Não | 0 |
| P_16 | Classificação geral da calçada pelo pesquisador. | Regular | 5 |
