# Lote 4 - Rota: Raja Gabágia

**FRATAR**  
ENGENHARIA CONSULTIVA

| Diagnóstico da Calçada | Qualidade do Serviço | |
| Endereço: Rua Curitiba, 1251 | 73 | B |

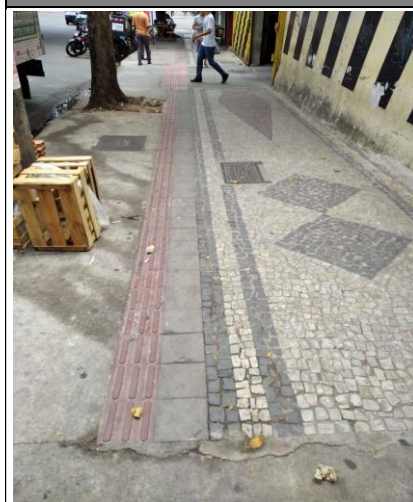
## Foto Geral

| ID | Itens Avaliados | Respostas | Nota |
|---|---|---|---|
| P_5 | Condições Gerais do Piso e meio-fio da calçada ? | Regular | 0 |
| P_7 | Tem rebaixamento de calçada para Pedestre ? | Não | 0 |
| P_9 | A calçada Possui Rebaixamento de Veículos correto ? | Não | 0 |
| P_11 | O Passeio está no padrão da SMPU ? | Não | 0 |
| P_16 | Classificação geral da calçada pelo pesquisador. | Ótimo(a) | 0 |
