# Lote 4 - Rota: Raja Gabáglia

**FRATAR**  
ENGENHARIA CONSULTIVA

| Diagnóstico da Calçada | Qualidade do Serviço | |
| Endereço: Av. Raja Gabaglia, 3790 | 35 | D |

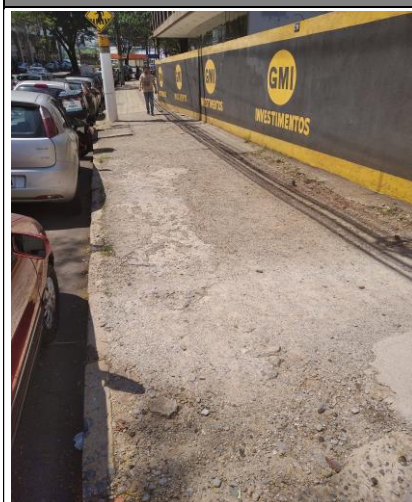
Foto Geral

| ID | Itens Avaliados | Respostas | Nota |
|---|---|---|---|
| P_3 | Tipo de revestimento da calçada ? | Terra | -10 |
| P_4 | Existência de Buracos ? | Poucos | 5 |
| P_5 | Condições Gerais do Piso e meio-fio da calçada ? | Péssimo | 0 |
| P_16 | Classificação geral da calçada pelo pesquisador. | Ruim | 0 |
