# Lote 1 - Rota: Noroeste

| Diagnóstico da Calçada | Qualidade do Serviço | |
| Endereço: Av. Ivaí, 209 | 62 | C |
| Data do Registro: 12/11/2019 13:14:21 | | |

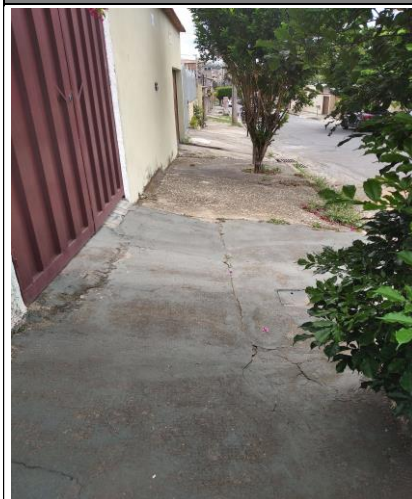
Foto Geral

| ID | Itens Avaliados | Respostas | Nota |
|---|---|---|---|
| P_4 | Existência de Buracos ? | Poucos | 5 |
| P_5 | Condições Gerais do Piso e meio-fio da calçada ? | Regular | 5 |
| P_6 | Presença de desníveis ? | Leve | 7 |
| P_16 | Classificação geral da calçada pelo pesquisador. | Regular | 5 |
