# Lote 4 - Rota: Raja Gabáglia

**FRATAR**  
ENGENHARIA CONSULTIVA

| Diagnóstico da Calçada | Qualidade do Serviço | |
| Endereço: Av. Raja Gabaglia, 1000 | 45 | D |

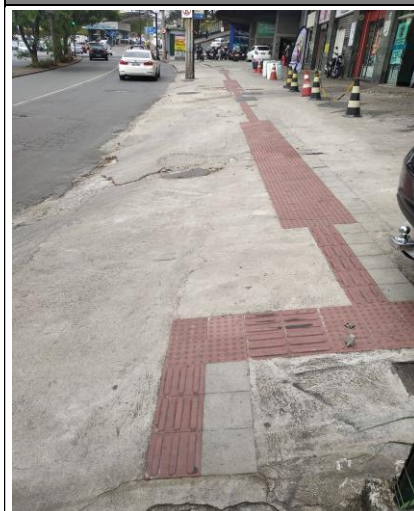
## Foto Geral

| ID | Itens Avaliados | Respostas | Nota |
|---|---|---|---|
| P_5 | Condições Gerais do Piso e meio-fio da calçada ? | Péssimo | 0 |
| P_9 | A calçada Possui Rebaixamento de Veículos correto ? | Não | 0 |
| P_11 | O Passeio está no padrão da SMPU ? | Não | 0 |
| P_12 | A testada possui prática de estacionamento sobre o passeio ? | Sim | 0 |
| P_16 | Classificação geral da calçada pelo pesquisador. | Ruim | 0 |

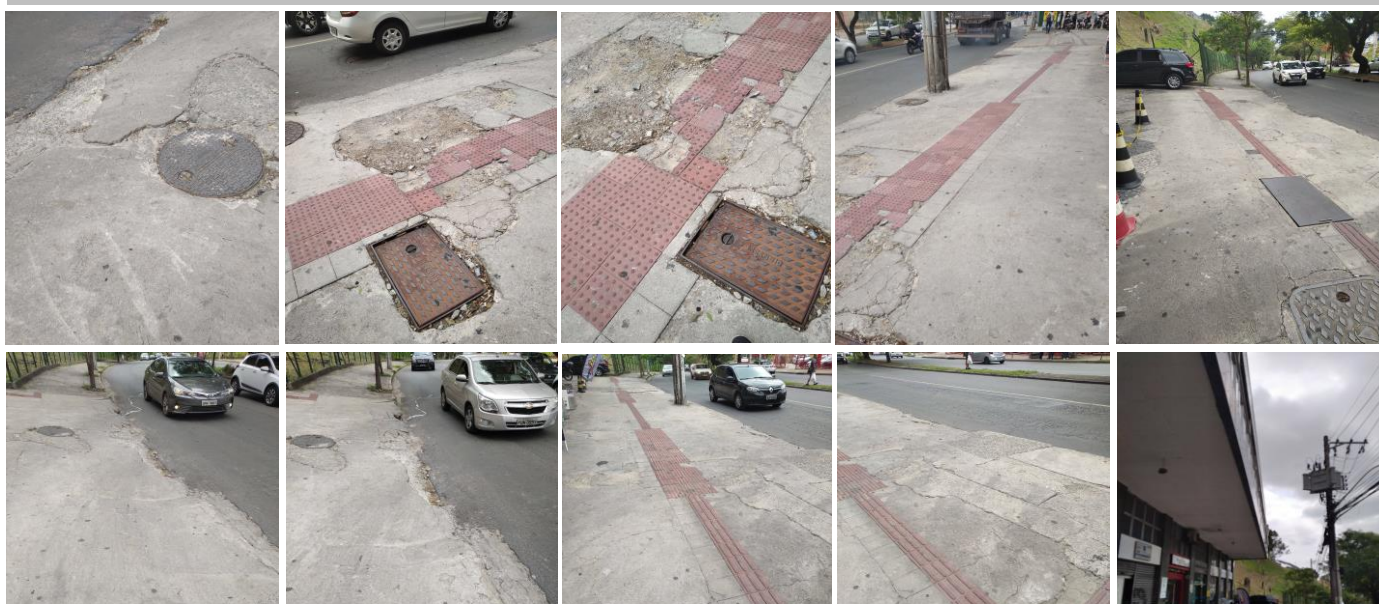
## Fotos Complementares - Detalhes do Passeio

| ID | Itens Avaliados | Respostas | Nota |
|---|---|---|---|
| P_4 | Existência de Buracos ? | Poucos | 5 |

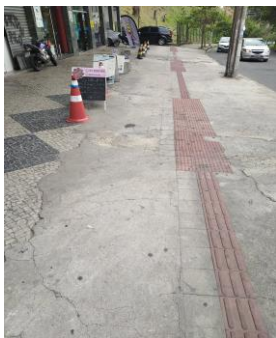
### Fotos Complementares - Detalhes do Passeio

| ID | Itens Avaliados | Respostas | Nota |
|---|---|---|---|
| P_13_2 | Ha varias numerações nas lojas, mas pelo que parece todas fazem parte do mesmo edificio, como testada única. | | 0 |
