# Lote 4 - Rota: Raja Gabágia

| Diagnóstico da Calçada | Qualidade do Serviço | |
| Endereço: Av. Álvares Cabral, 1830 | 70 | C |
| Data do Registro: 20/11/2019 16:34:22 | | |

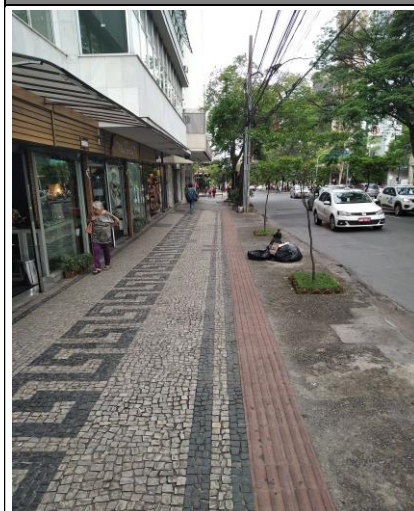
## Foto Geral

| ID | Itens Avaliados | Respostas | Nota |
|---|---|---|---|
| P_2 | Qual a largura livre do Passeio ? | Acima de 1.50 m | 10 |
| P_3 | Tipo de revestimento da calçada ? | Pedra Portuguesa | 8 |
| P_4 | Existência de Buracos ? | Poucos | 5 |
| P_5 | Condições Gerais do Piso e meio-fio da calçada ? | Ótimo(a) | 10 |
| P_6 | Presença de desníveis ? | Leve | 7 |
| P_9 | A calçada Possui Rebaixamento de Veículos correto ? | Não | 0 |
| P_11 | O Passeio está no padrão da SMPU ? | Não | 0 |
