# Lote 1 - Rota: Noroeste

**FRATAR**  
ENGENHARIA CONSULTIVA

| Diagnóstico da Calçada | Qualidade do Serviço | |
| Endereço: Av. Ivaí, 156 | 44 | D |

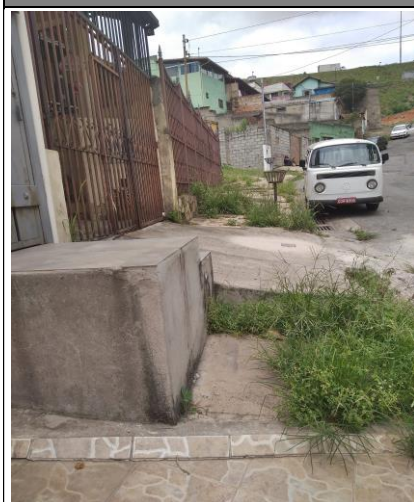
Foto Geral

| ID | Itens Avaliados | Respostas | Nota |
|---|---|---|---|
| P_5 | Condições Gerais do Piso e meio-fio da calçada ? | Péssimo | 0 |
| P_6 | Presença de desníveis ? | Severo | 0 |
| P_16 | Classificação geral da calçada pelo pesquisador. | Ruim | 0 |
