# Lote 1 - Rota: Padre Pedro Pinto

**FRATAR**  
ENGENHARIA CONSULTIVA

| Diagnóstico da Calçada | Qualidade do Serviço | |
| Endereço: Rua Padre Pedro Pinto, 6661 | 55 | C |

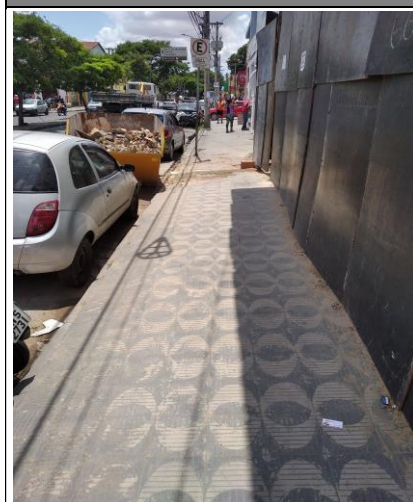
Foto Geral

| ID | Itens Avaliados | Respostas | Nota |
|---|---|---|---|
| P_4 | Existência de Buracos ? | Poucos | 5 |
| P_5 | Condições Gerais do Piso e meio-fio da calçada ? | Péssimo | 0 |
| P_9 | A calçada Possui Rebaixamento de Veículos correto ? | Não | 0 |
| P_11 | O Passeio está no padrão da SMPU ? | Não | 0 |
| P_16 | Classificação geral da calçada pelo pesquisador. | Ruim | 0 |
