# Lote 1 - Rota: Noroeste

**FRATAR**  
ENGENHARIA CONSULTIVA

| Diagnóstico da Calçada | Qualidade do Serviço | |
| Endereço: Av. Brigadeiro Eduardo Gomes, 491 | 65 | C |

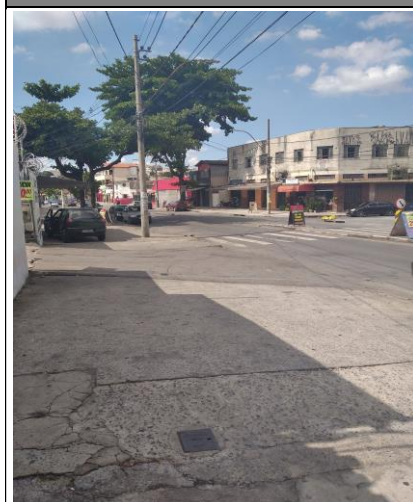
Foto Geral

| ID | Itens Avaliados | Respostas | Nota |
|---|---|---|---|
| P_4 | Existência de Buracos ? | Poucos | 5 |
| P_5 | Condições Gerais do Piso e meio-fio da calçada ? | Regular | 5 |
| P_9 | A calçada Possui Rebaixamento de Veículos correto ? | Não | 0 |
| P_11 | O Passeio está no padrão da SMPU ? | Não | 0 |
| P_16 | Classificação geral da calçada pelo pesquisador. | Regular | 5 |
