# Lote 4 - Rota: Raja Gabaglia

**FRATAR**  
ENGENHARIA CONSULTIVA

| Diagnóstico da Calçada | Qualidade do Serviço | |
| Endereço: Rua São Paulo, 1665 | 57 | C |

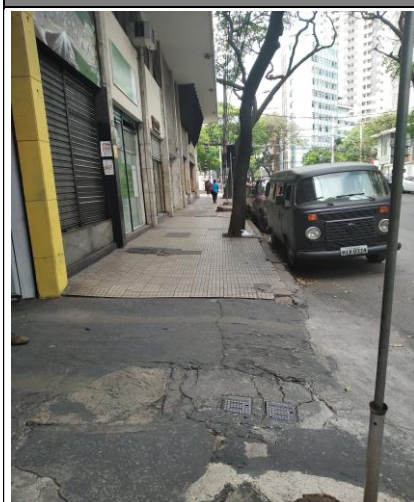
Foto Geral

| ID | Itens Avaliados | Respostas | Nota |
|---|---|---|---|
| P_4 | Existência de Buracos ? | Poucos | 5 |
| P_5 | Condições Gerais do Piso e meio-fio da calçada ? | Ótimo(a) | 10 |
| P_6 | Presença de desníveis ? | Leve | 10 |
| P_7 | Tem rebaixamento de calçada para Pedestre ? | Não, mas deveria ter. | 10 |
| P_9 | A calçada Possui Rebaixamento de Veículos correto ? | Não | 0 |
| P_11 | O Passeio está no padrão da SMPU ? | Não | 0 |
| P_16 | Classificação geral da calçada pelo pesquisador. | Regular | 10 |
