# Lote 1 - Rota: Padre Pedro Pinto

**FRATAR**  
ENGENHARIA CONSULTIVA

| Diagnóstico da Calçada | Qualidade do Serviço | |
| Endereço: Rua Padre Pedro Pinto, s/nº | 57 | C |

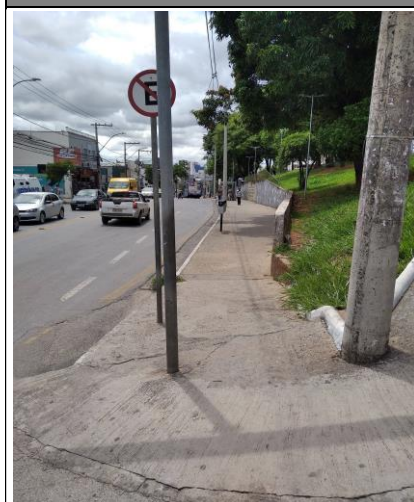
Foto Geral

| ID | Itens Avaliados | Respostas | Nota |
|---|---|---|---|
| P_4 | Existência de Buracos ? | Poucos | 5 |
| P_6 | Presença de desníveis ? | Severo | 0 |
| P_11 | O Passeio está no padrão da SMPU ? | Não | 0 |

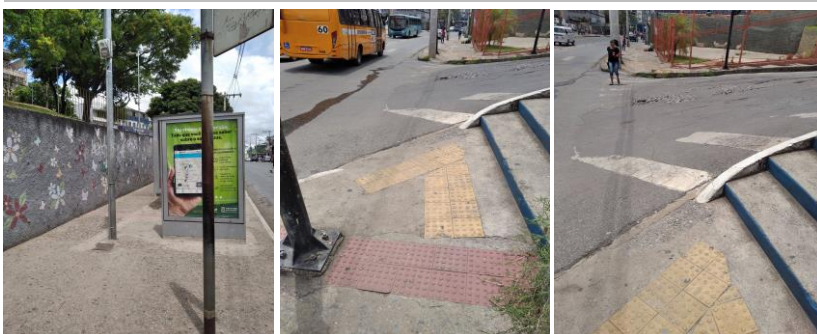
### Fotos Complementares - Detalhes do Passeio

| ID | Itens Avaliados | Respostas | Nota |
|---|---|---|---|
| P_7_3 | O rebaixo possui piso tátil ? | Tem só piso de alerta | -1 |
| P_7_3_1 | O piso tátil de alerta e direcional do rebaixo está conforme a norma ? | Não | -1 |
