# Lote 1 - Rota: Padre Pedro Pinto

| Diagnóstico da Calçada | Qualidade do Serviço | |
| Endereço: Rua Padre Pedro Pinto, 4906 | 70 | C |
| Data do Registro: 21/11/2019 09:41:26 | | |

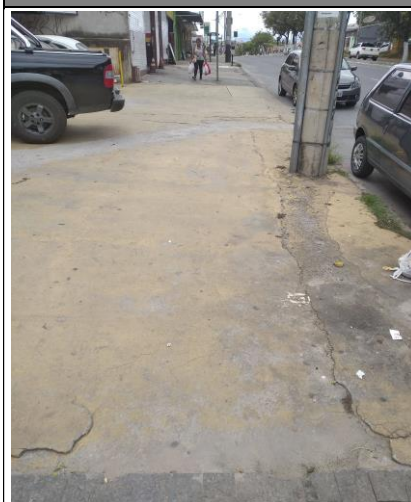
Foto Geral

| ID | Itens Avaliados | Respostas | Nota |
|---|---|---|---|
| P_5 | Condições Gerais do Piso e meio-fio da calçada ? | Regular | 5 |
| P_9 | A calçada Possui Rebaixamento de Veículos correto ? | Não | 0 |
| P_11 | O Passeio está no padrão da SMPU ? | Não | 0 |
| P_16 | Classificação geral da calçada pelo pesquisador. | Regular | 5 |
