# Lote 4 - Rota: Raja Gabágia

**FRATAR**  
ENGENHARIA CONSULTIVA

| Diagnóstico da Calçada | Qualidade do Serviço | |
| Endereço: Rua Curitiba, 786 | 78 | B |

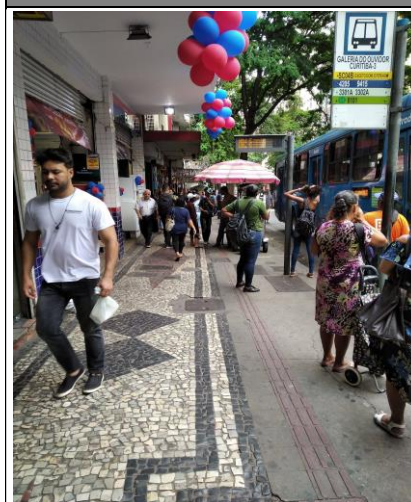
Foto Geral

| ID | Itens Avaliados | Respostas | Nota |
|---|---|---|---|
| P_5 | Condições Gerais do Piso e meio-fio da calçada ? | Ótimo(a) | 10 |
| P_16 | Classificação geral da calçada pelo pesquisador. | Ótimo(a) | 10 |
