# Lote 1 - Rota: Padre Pedro Pinto

**FRATAR**  
ENGENHARIA CONSULTIVA

| Diagnóstico da Calçada | Qualidade do Serviço | |
| Endereço: Rua Padre Pedro Pinto, 5790 | 70 | C |

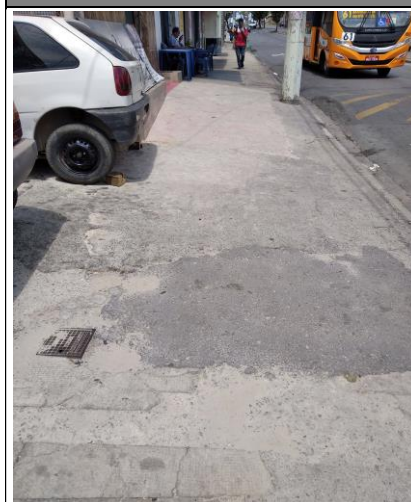
Foto Geral

| ID | Itens Avaliados | Respostas | Nota |
|---|---|---|---|
| P_5 | Condições Gerais do Piso e meio-fio da calçada ? | Regular | 5 |
| P_6 | Presença de desníveis ? | Severo | 0 |
| P_11 | O Passeio está no padrão da SMPU ? | Não | 0 |
| P_16 | Classificação geral da calçada pelo pesquisador. | Regular | 5 |
