# Lote 4 - Rota: Contorno

**FRATAR**  
ENGENHARIA CONSULTIVA

| Diagnóstico da Calçada | Qualidade do Serviço | |
| Endereço: Av.Contorno, 6985 | 89 | B |

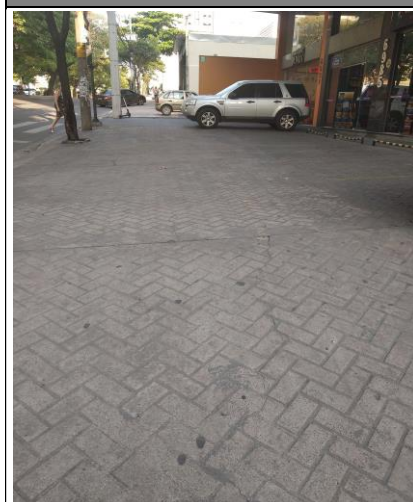
## Foto Geral

| ID | Itens Avaliados | Respostas | Nota |
|---|---|---|---|
| P_5 | Condições Gerais do Piso e meio-fio da calçada ? | Ótimo(a) | 10 |
| P_16 | Classificação geral da calçada pelo pesquisador. | Ótimo(a) | 10 |
