# Lote 4 - Rota: Contorno

**FRATAR**  
ENGENHARIA CONSULTIVA

| Diagnóstico da Calçada | Qualidade do Serviço | |
| Endereço: Av.Contorno, 8091 | 68 | C |

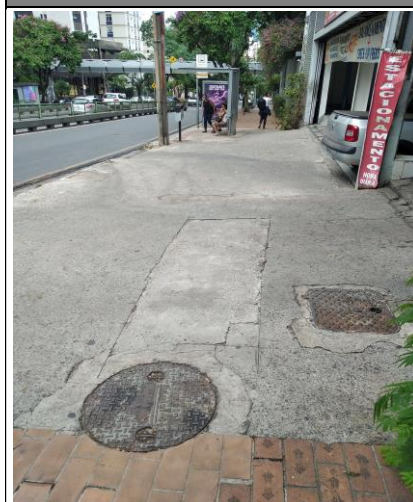
## Foto Geral

| ID | Itens Avaliados | Respostas | Nota |
|---|---|---|---|
| P_4 | Existência de Buracos ? | Poucos | 5 |
| P_6 | Presença de desníveis ? | Médio | 3 |
| P_9 | A calçada Possui Rebaixamento de Veículos correto ? | Não | 0 |
| P_11 | O Passeio está no padrão da SMPU ? | Não | 0 |
