# Lote 1 - Rota: Noroeste

| Diagnóstico da Calçada | Qualidade do Serviço | |
| Endereço: Av. Abílio Machado, 1451 | 65 | C |
| Num. Lote CTM: 130055800490 | | |

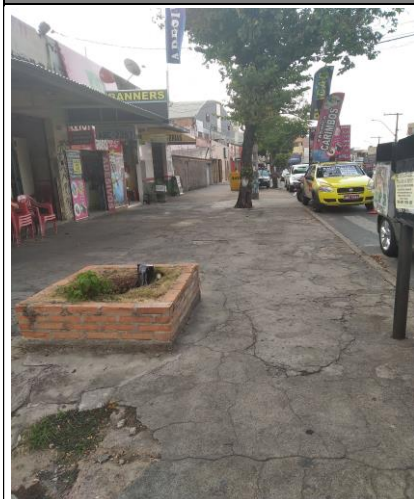
## Foto Geral

| ID | Itens Avaliados | Respostas | Nota |
|---|---|---|---|
| P_4 | Existência de Buracos ? | Poucos | 5 |
| P_5 | Condições Gerais do Piso e meio-fio da calçada ? | Regular | 5 |
| P_16 | Classificação geral da calçada pelo pesquisador. | Regular | 5 |
