# Lote 5 - Rota: Sul

**FRATAR**  
ENGENHARIA CONSULTIVA

| Diagnóstico da Calçada | Qualidade do Serviço | |
| Endereço: Av. João Pinheiro, 323 | 53 | C |

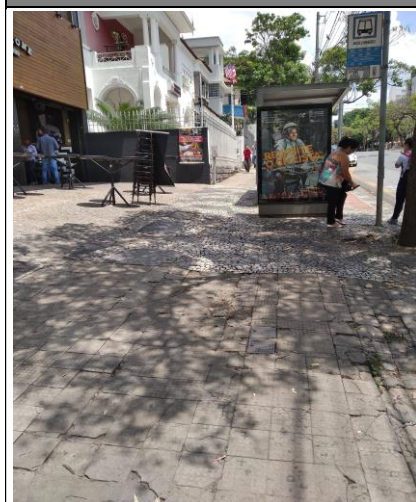
## Foto Geral

| ID | Itens Avaliados | Respostas | Nota |
|---|---|---|---|
| P_4 | Existência de Buracos ? | Poucos | 5 |
| P_5 | Condições Gerais do Piso e meio-fio da calçada ? | Péssimo | 0 |
| P_11 | O Passeio está no padrão da SMPU ? | Não | 0 |
| P_16 | Classificação geral da calçada pelo pesquisador. | Ruim | 5 |
