# Lote 4 - Rota: Contorno

| Diagnóstico da Calçada | Qualidade do Serviço | |
| Endereço: Av.Contorno, 6539 | 75 | B |

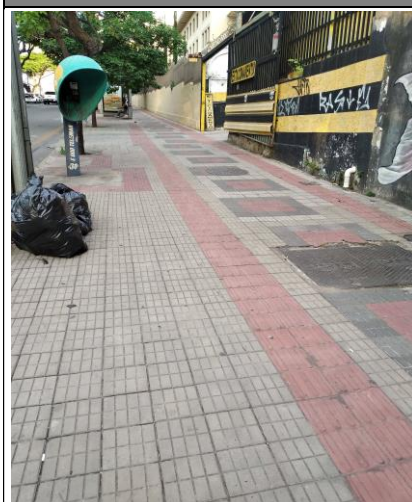
## Foto Geral

| ID | Itens Avaliados | Respostas | Nota |
|---|---|---|---|
| P_4 | Existência de Buracos ? | Poucos | 5 |
| P_5 | Condições Gerais do Piso e meio-fio da calçada ? | Ótimo(a) | 10 |
| P_9 | A calçada Possui Rebaixamento de Veículos correto ? | Não | 0 |
| P_11 | O Passeio está no padrão da SMPU ? | Não | 0 |
| P_16 | Classificação geral da calçada pelo pesquisador. | Ótimo(a) | 10 |
