# Lote 4 - Rota: Contorno

| Diagnóstico da Calçada | Qualidade do Serviço | |
| Endereço: Av.Contorno, 1506 | 85 | B |
| Data do Registro: 01/11/2019 15:20:52 | | |

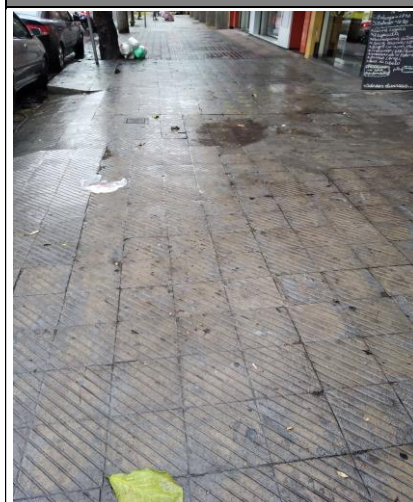
Foto Geral

| ID | Itens Avaliados | Respostas | Nota |
|---|---|---|---|
| P_4 | Existência de Buracos ? | Poucos | 5 |
| P_11 | O Passeio está no padrão da SMPU ? | Não | 0 |
| P_13 | Existe algum dispositivo de Drenagem sobre a calçada ? | Não | 0 |
| P_16 | Classificação geral da calçada pelo pesquisador. | Ótimo(a) | 10 |
