# Lote 4 - Rota: Contorno

**FRATAR**  
ENGENHARIA CONSULTIVA

| Diagnóstico da Calçada | Qualidade do Serviço | |
| Endereço: Av.Contorno, 1431 | 77 | B |

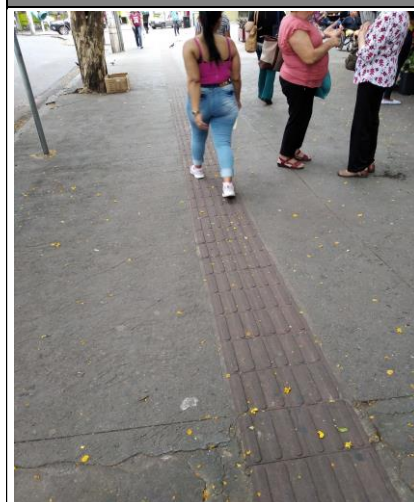
Foto Geral

| ID | Itens Avaliados | Respostas | Nota |
|---|---|---|---|
| P_6 | Presença de desníveis ? | Leve | 7 |
| P_11 | O Passeio está no padrão da SMPU ? | Não | 0 |
| P_16 | Classificação geral da calçada pelo pesquisador. | Ótimo(a) | 10 |
