# Lote 1 - Rota: Noroeste

**FRATAR**  
ENGENHARIA CONSULTIVA

| Diagnóstico da Calçada | Qualidade do Serviço | |
| Endereço: Av. Brigadeiro Eduardo Gomes, 1345 | 77 | B |

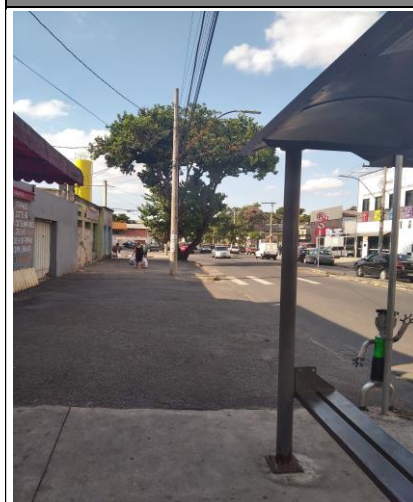
## Foto Geral

| ID | Itens Avaliados | Respostas | Nota |
|---|---|---|---|
| P_5 | Condições Gerais do Piso e meio-fio da calçada ? | Ótimo(a) | 10 |
| P_9 | A calçada Possui Rebaixamento de Veículos correto ? | Não | 0 |
| P_11 | O Passeio está no padrão da SMPU ? | Não | 0 |
| P_16 | Classificação geral da calçada pelo pesquisador. | Ótimo(a) | 10 |

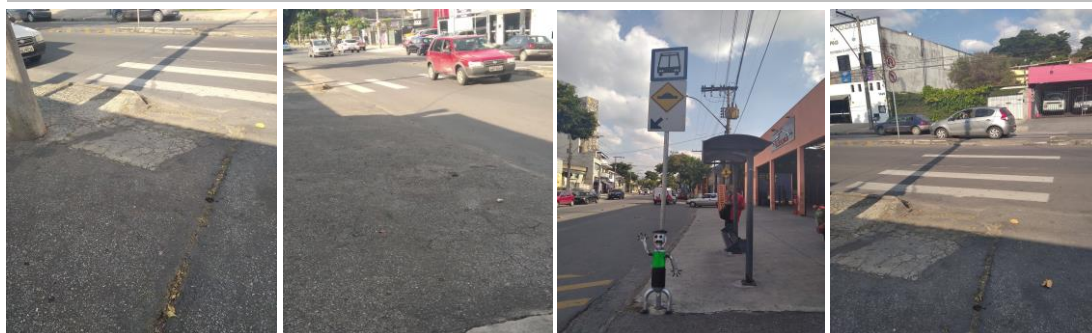
## Fotos Complementares - Detalhes do Passeio

| ID | Itens Avaliados | Respostas | Nota |
|---|---|---|---|
| P_7_1_2 | Se for do Tipo 1, O rebaixo tem abas conforme a norma ? | Não | -1 |
| P_7_3 | O rebaixo possui piso tátil ? | Tem só piso de alerta | -1 |
| P_7_3_1 | O piso tátil de alerta e direcional do rebaixo está conforme a norma ? | Não | -1 |
