Lote 1 - Rota: Noroeste

FRATAR
ENGENHARIA CONSULTIVA

Diagnóstico da Calçada		Qualidade do Serviço	
Endereço: Av. Ivaí, 101		30	E
Data do Registro: 25/11/2019 14:54:19			
Num. Lote CTM: 130070600165

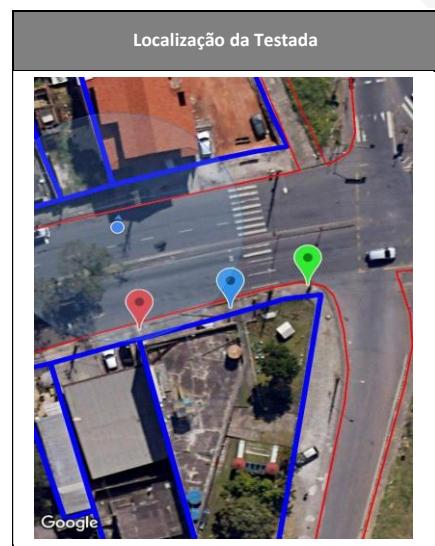
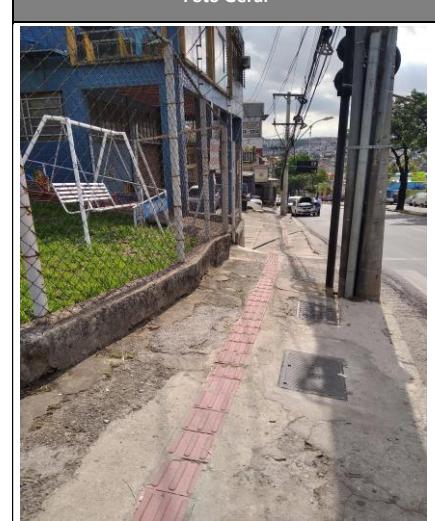
ID	Itens Avaliados	Respostas	Nota
P_1	O Mobiliário urbano está dentro da faixa de serviço de 70 cm ?	Sim	-
P_2	Qual a largura livre do Passeio ?	Acima de 1.50 m	10
P_3	Tipo de revestimento da caçada ?	Concreto	10
P_4	Existencia de Buracos ?	Poucos	5
P_5	Condições Gerais do Piso e meio-fio da calçada ?	Regular	5
P_6	Presença de desniveis ?	Médio	3
P_7	Tem rebaixamento de calçada para Pedestre ?	Não, mas deveria ter.	0
P_8	Possui piso tátil ao longo da Calçada ?	Sim	-
P_9	A calçada Possui Rebaixamento de Veículos correto ?	Não	0
P_10	Existencia de altura livre menor que 2,10 m ?	Não	-
P_11	O Passeio está no padrao da SMPU ?	Não	0
P_12	A testada possui prática de estacionamento sobre o passeio ?	Sim	0
P_13	Existe algum dispositivo de Drenagem sobre a calçada ?	Sim	0
P_14	Existe PED em frente a testada ?	Não	-
P_15	Existe FTP em frente a testada ?	Sim	-
P_16	Classificação geral da calçada pelo pesquisador.	Regular	5

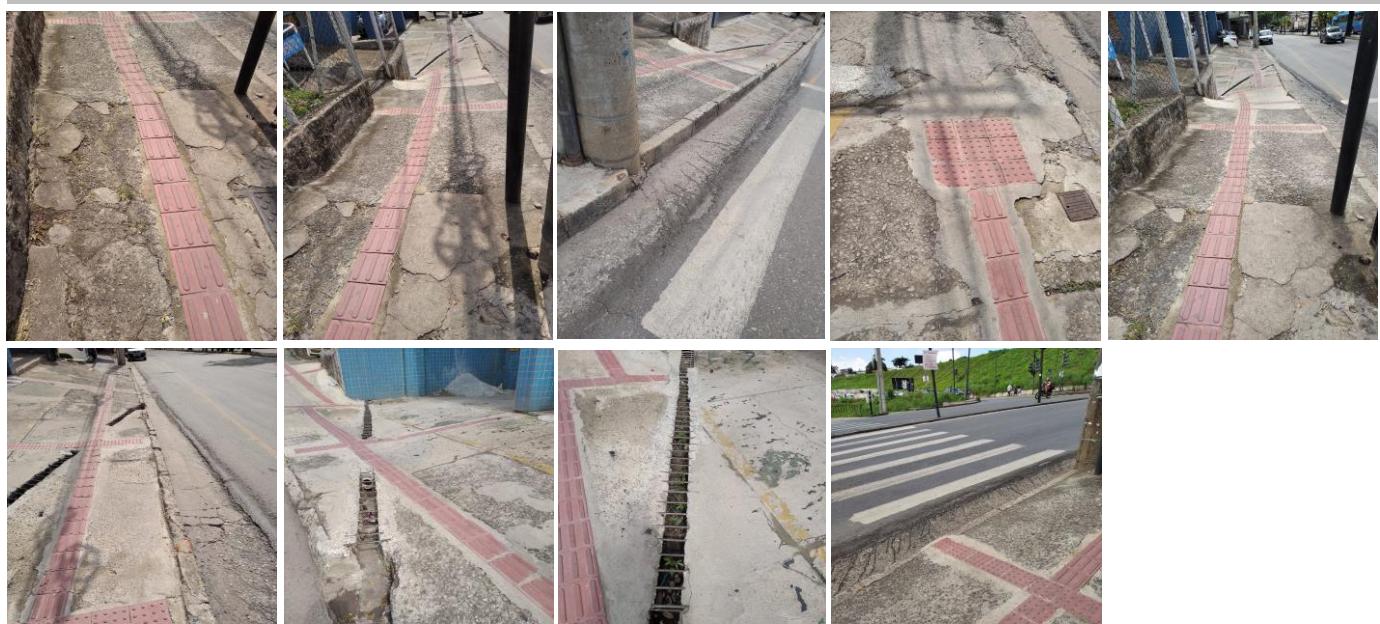
Fotos Complementares - Detalhes do Passeio

P_8_9	O piso tátil apresenta desenho com bom senso?	Sim	0
P_13_1	Dispositivo de Drenagem está devidamente instalado e bem conservado?	Não	-3
P_13_2	Dispositivo de Drenagem oferece risco para caminhamento seguro de pedestre?	Sim	-5
