# Lote 4 - Rota: Raja Gabágia

**FRATAR**  
ENGENHARIA CONSULTIVA

| Diagnóstico da Calçada | Qualidade do Serviço | |
| Endereço: Av. Olegário Maciel, 1340 | 75 | B |

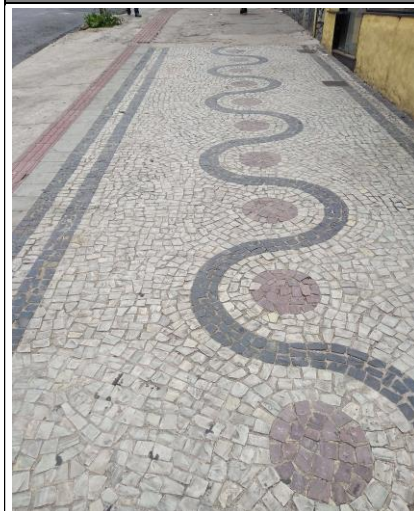
Foto Geral

| ID | Itens Avaliados | Respostas | Nota |
|---|---|---|---|
| P_3 | Tipo de revestimento da calçada ? | Pedra Portuguesa | 8 |
| P_6 | Presença de desníveis ? | Leve | 7 |
| P_11 | O Passeio está no padrão da SMPU ? | Não | 0 |
| P_16 | Classificação geral da calçada pelo pesquisador. | Ótimo(a) | 10 |
