# Lote 5 - Rota: Sul

**FRATAR**  
ENGENHARIA CONSULTIVA

| Diagnóstico da Calçada | Qualidade do Serviço | |
| Endereço: Av. Nossa Sra. Do Carmo, 1061 | 90 | B |

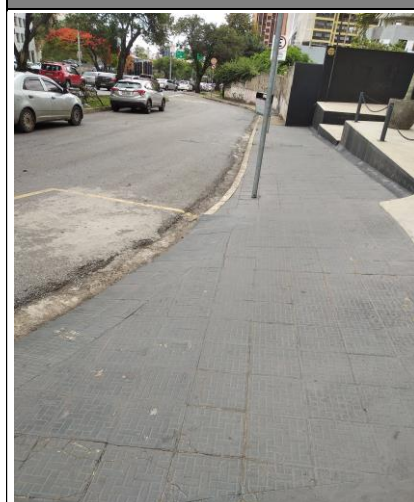
## Foto Geral

| ID | Itens Avaliados | Respostas | Nota |
|---|---|---|---|
| P_5 | Condições Gerais do Piso e meio-fio da calçada ? | Ótimo(a) | 10 |
| P_16 | Classificação geral da calçada pelo pesquisador. | Ótimo(a) | 10 |
