Lote 3 - Rota: Leste 3

Diagnóstico da Calçada		Qualidade do Serviço	
Endereço: Av. Andradas, s/nº		41	D
Data do Registro: 11/11/2019 10:36:24			
Num. Lote CTM: 10542600230

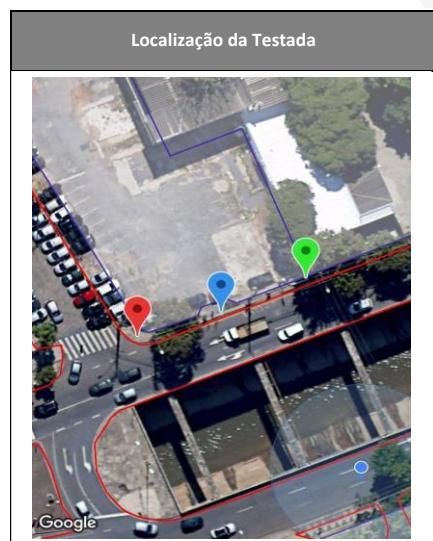
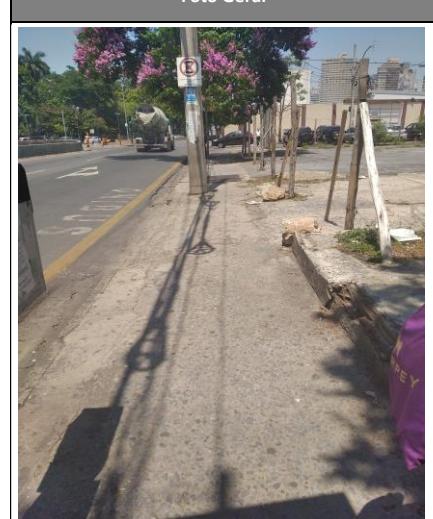
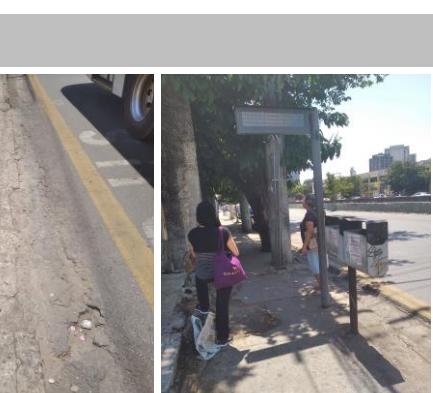
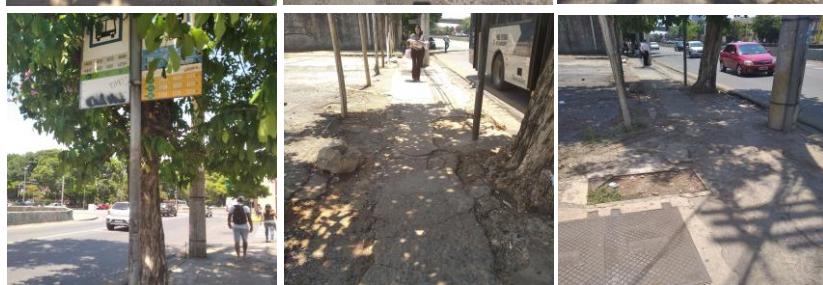
ID	Itens Avaliados	Respostas	Nota
P_1	O Mobiliário urbano está dentro da faixa de serviço de 70 cm ?	Sim	-
P_2	Qual a largura livre do Passeio ?	Entre 1.20 m e 1.50 m	6
P_3	Tipo de revestimento da caçada ?	Concreto	10
P_4	Existencia de Buracos ?	Poucos	5
P_5	Condições Gerais do Piso e meio-fio da calçada ?	Péssimo	0
P_6	Presença de desniveis ?	Nenhum	10
P_7	Tem rebaixamento de calçada para Pedestre ?	Não, mas deveria ter.	0
P_8	Possui piso tátil ao longo da Calçada ?	Não	-
P_9	A calçada Possui Rebaixamento de Veículos correto ?	Não	0
P_10	Existencia de altura livre menor que 2,10 m ?	Não	-
P_11	O Passeio está no padrao da SMPU ?	Não	0
P_12	A testada possui prática de estacionamento sobre o passeio ?	Não	10
P_13	Existe algum dispositivo de Drenagem sobre a calçada ?	Não	0
P_14	Existe PED em frente a testada ?	Sim	-
P_15	Existe FTP em frente a testada ?	Não	-
P_16	Classificação geral da calçada pelo pesquisador.	Ruim	0
