# Lote 5 - Rota: Sul

**FRATAR**  
ENGENHARIA CONSULTIVA

| Diagnóstico da Calçada | Qualidade do Serviço | |
| Endereço: Av. João Pinheiro, 190 | 68 | C |

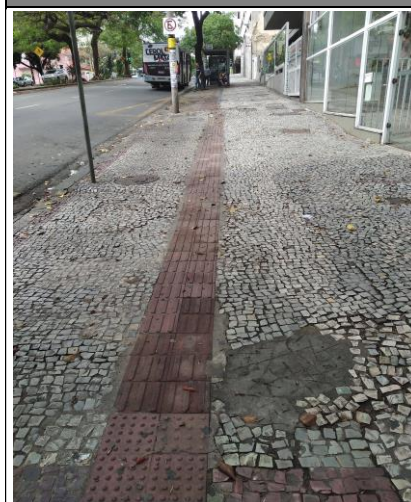
## Foto Geral

| ID | Itens Avaliados | Respostas | Nota |
|---|---|---|---|
| P_5 | Condições Gerais do Piso e meio-fio da calçada ? | Regular | 10 |
| P_16 | Classificação geral da calçada pelo pesquisador. | Regular | 10 |

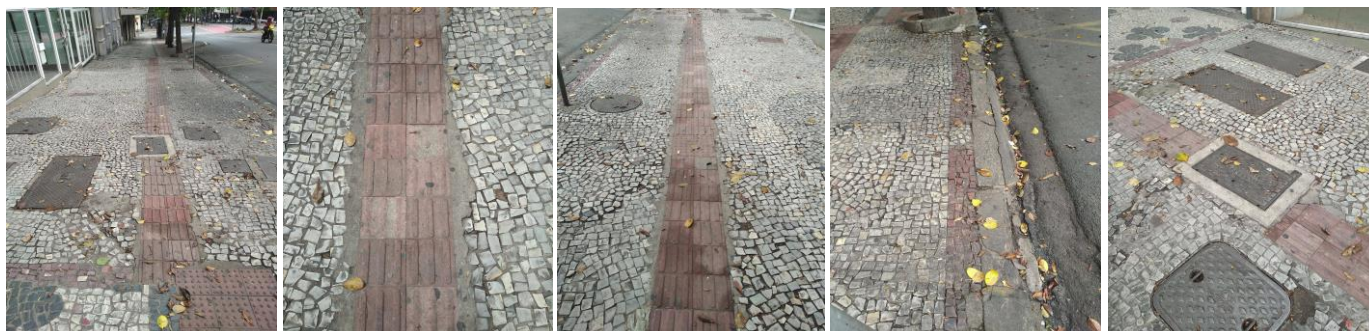
## Fotos Complementares - Detalhes do Passeio

| ID | Itens Avaliados | Respostas | Nota |
|---|---|---|---|
| P_9 | A calçada Possui Rebaixamento de Veículos correto ? | Não | 0 |
| P_11 | O Passeio está no padrão da SMPU ? | Não | 0 |
