# Lote 1 - Rota: Noroeste

**FRATAR**  
ENGENHARIA CONSULTIVA

| Diagnóstico da Calçada | Qualidade do Serviço | |
| Endereço: Av. Abílio Machado, 1499 | 65 | C |

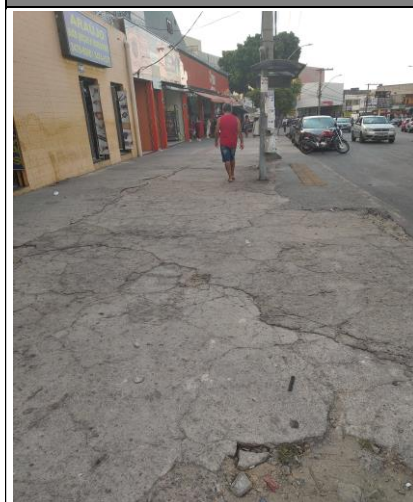
## Foto Geral

| ID | Itens Avaliados | Respostas | Nota |
|---|---|---|---|
| P_4 | Existência de Buracos ? | Poucos | 5 |
| P_5 | Condições Gerais do Piso e meio-fio da calçada ? | Regular | 5 |
| P_16 | Classificação geral da calçada pelo pesquisador. | Regular | 5 |
