# Lote 1 - Rota: Noroeste

| Diagnóstico da Calçada | Qualidade do Serviço | |
| Endereço: Av. Abílio Machado, 1193 | 70 | C |
| Data do Registro: 11/11/2019 15:08:11 | | |

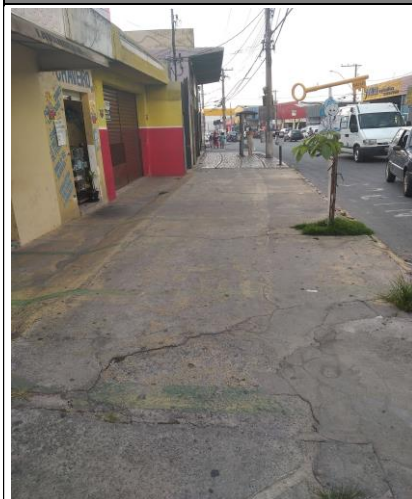
## Foto Geral

| ID | Itens Avaliados | Respostas | Nota |
|---|---|---|---|
| P_5 | Condições Gerais do Piso e meio-fio da calçada ? | Regular | 5 |
| P_11 | O Passeio está no padrão da SMPU ? | Não | 0 |
| P_16 | Classificação geral da calçada pelo pesquisador. | Regular | 5 |
