# Lote 3 - Rota: Antônio Carlos II

**FRATAR**  
ENGENHARIA CONSULTIVA

| Diagnóstico da Calçada | Qualidade do Serviço | |
| Endereço: Av. Portugal, 2170 | 69 | C |

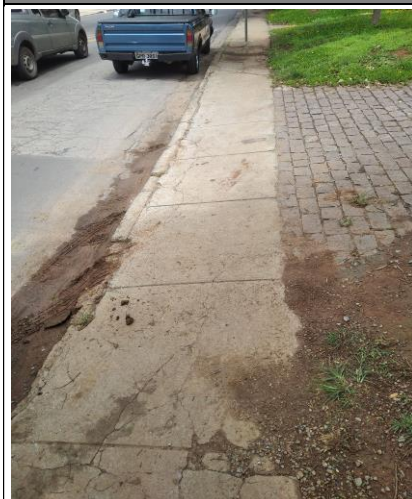
Foto Geral

| ID | Itens Avaliados | Respostas | Nota |
|---|---|---|---|
| P_4 | Existência de Buracos ? | Poucos | 5 |
| P_5 | Condições Gerais do Piso e meio-fio da calçada ? | Regular | 5 |
| P_16 | Classificação geral da calçada pelo pesquisador. | Regular | 5 |
