# Lote 4 - Rota: Contorno

| Diagnóstico da Calçada | Qualidade do Serviço | |
| Endereço: Av.Contorno, 8080 | 90 | B |
| Data do Registro: 30/10/2019 15:46:44 | | |

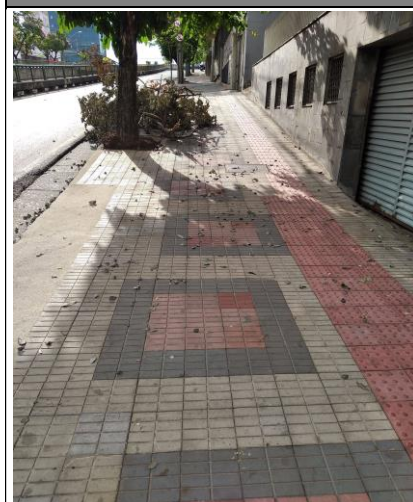
Foto Geral

| ID | Itens Avaliados | Respostas | Nota |
|---|---|---|---|
| P_5 | Condições Gerais do Piso e meio-fio da calçada ? | Ótimo(a) | 10 |
| P_11 | O Passeio está no padrão da SMPU ? | Não | 0 |
| P_16 | Classificação geral da calçada pelo pesquisador. | Ótimo(a) | 10 |
