# Lote 3 - Rota: Antônio Carlos II

**FRATAR**  
ENGENHARIA CONSULTIVA

| Diagnóstico da Calçada | Qualidade do Serviço | |
| Endereço: Av. Portugal, s/nº | 70 | C |

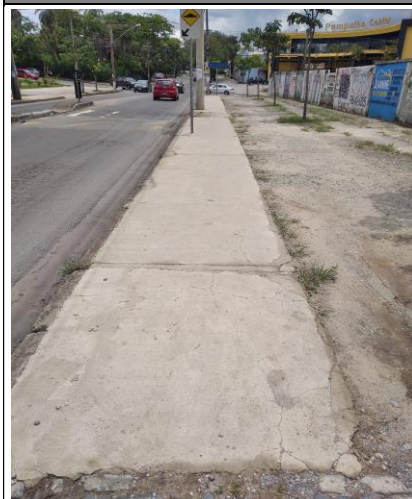
## Foto Geral

| ID | Itens Avaliados | Respostas | Nota |
|---|---|---|---|
| P_2 | Qual a largura livre do Passeio ? | Entre 1.20 m e 1.50 m | 6 |
| P_7 | Tem rebaixamento de calçada para Pedestre ? | Sim | 4 |
| P_11 | O Passeio está no padrão da SMPU ? | Não | 0 |
| P_16 | Classificação geral da calçada pelo pesquisador. | Ótimo(a) | 10 |

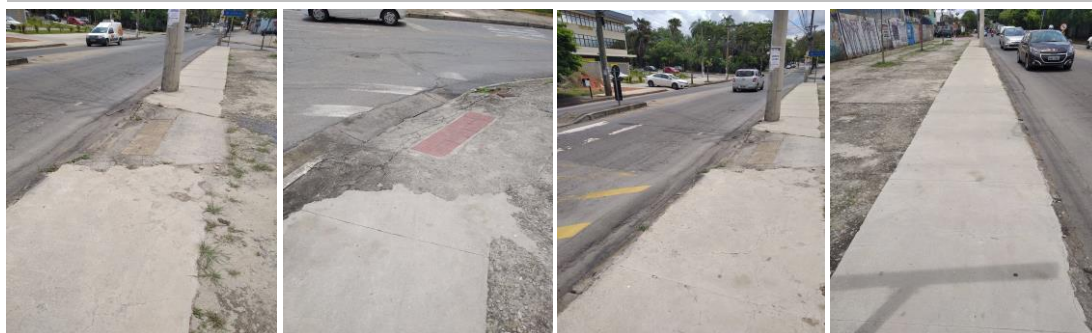
## Fotos Complementares - Detalhes do Passeio

| ID | Itens Avaliados | Respostas | Nota |
|---|---|---|---|
| P_7_1 | Qual tipo do Rebaixo ? | Rebaixo Tipo 1 (trapézio) | 0 |
| P_7_1_1 | Se for do Tipo 1, Passeio possui largura livre de 1,2 m ? | Não | -3 |
| P_7_1_2 | Se for do Tipo 1, O rebaixo tem abas conforme a norma ? | Não | -1 |
| P_7_3 | O rebaixo possui piso tátil ? | Tem só piso de alerta | -1 |
| P_7_3_1 | O piso tátil de alerta e direcional do rebaixo está conforme a norma ? | Não | -1 |
