# Lote 4 - Rota: Contorno

| Diagnóstico da Calçada | Qualidade do Serviço | |
| Endereço: Av.Contorno, 3891 | 72 | B |
| Data do Registro: 09/11/2019 15:39:19 | | |

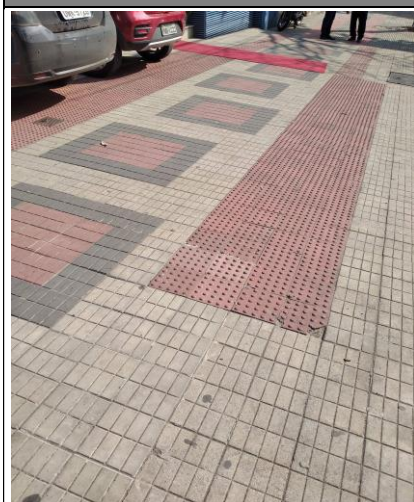
## Foto Geral

| ID | Itens Avaliados | Respostas | Nota |
|---|---|---|---|
| P_4 | Existência de Buracos ? | Poucos | 5 |
| P_6 | Presença de desníveis ? | Leve | 7 |
| P_9 | A calçada Possui Rebaixamento de Veículos correto ? | Não | 0 |
| P_11 | O Passeio está no padrão da SMPU ? | Não | 0 |
| P_16 | Classificação geral da calçada pelo pesquisador. | Ótimo(a) | 10 |
