# Lote 5 - Rota: Sul

**FRATAR**  
ENGENHARIA CONSULTIVA

| Diagnóstico da Calçada | Qualidade do Serviço | |
| Endereço: Av. Cristovão Colombo, 454 | 62 | C |

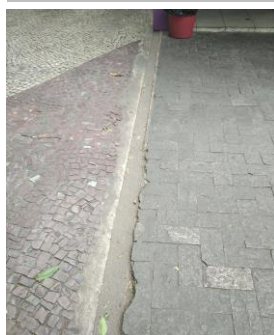
## Fotos Complementares - Detalhes do Passeio

| ID | Itens Avaliados | Respostas | Nota |
|---|---|---|---|
| P_13_2 | | metade da testada de ladrilho e<br>metade de pedra | 0 |
