# Lote 1 - Rota: Padre Pedro Pinto

**FRATAR**  
ENGENHARIA CONSULTIVA

| Diagnóstico da Calçada | Qualidade do Serviço | |
| Endereço: Rua Padre Pedro Pinto, s/nº | 88 | B |

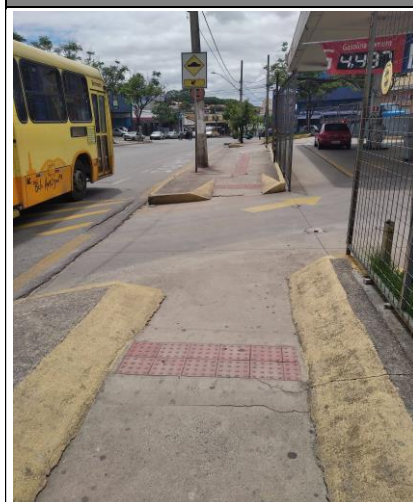
## Foto Geral

| ID | Itens Avaliados | Respostas | Nota |
|---|---|---|---|
| P_11 | O Passeio está no padrão da SMPU ? | Não | 0 |
| P_16 | Classificação geral da calçada pelo pesquisador. | Ótimo(a) | 10 |

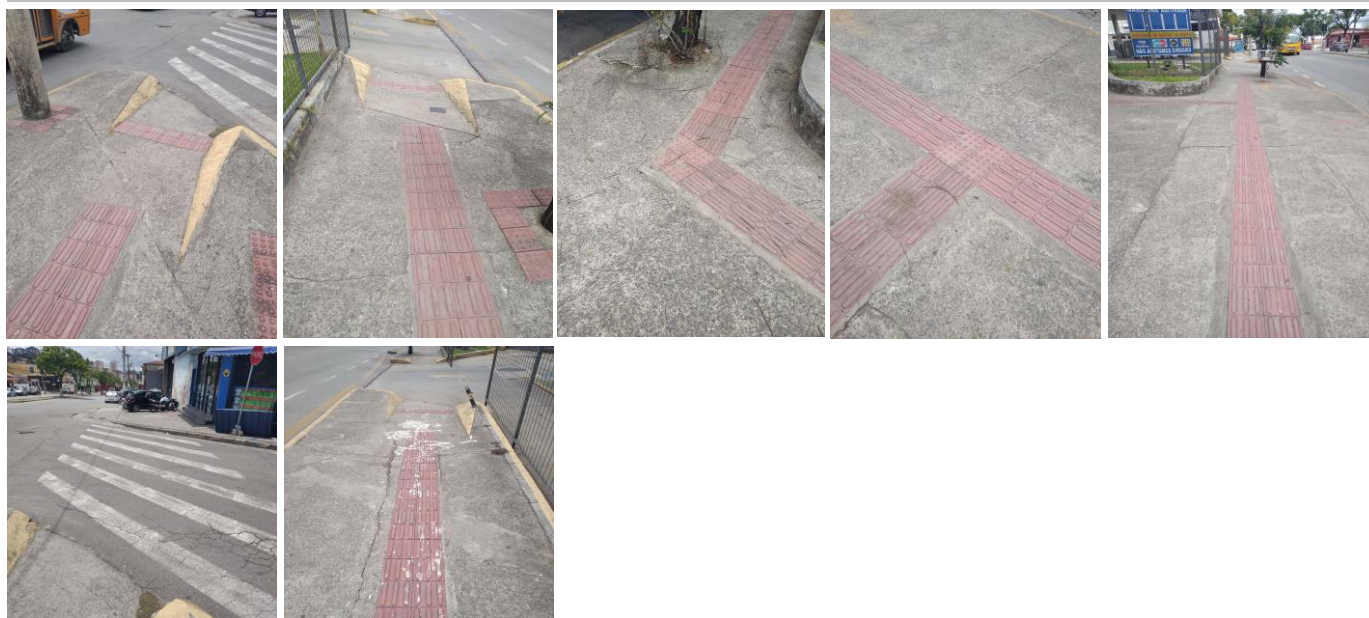
## Fotos Complementares - Detalhes do Passeio

| ID | Itens Avaliados | Respostas | Nota |
|---|---|---|---|
| P_7_1_2 | Se for do Tipo 1, O rebaixo tem abas conforme a norma ? | Não | -1 |
| P_7_3_1 | O piso tátil de alerta e direcional do rebaixo está conforme a norma ? | Não | -1 |
| P_8_1 | O piso tátil está no eixo da faixa livre ? | Não | 0 |
