# Lote 1 - Rota: Padre Pedro Pinto

| Diagnóstico da Calçada | Qualidade do Serviço | |
| Endereço: Rua Padre Pedro Pinto, 6190 | 55 | C |
| Data do Registro: 13/11/2019 11:53:35 | | |

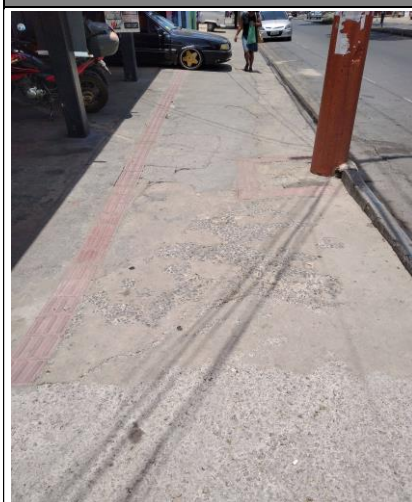
Foto Geral

| ID | Itens Avaliados | Respostas | Nota |
|---|---|---|---|
| P_4 | Existência de Buracos ? | Poucos | 5 |
| P_5 | Condições Gerais do Piso e meio-fio da calçada ? | Regular | 5 |
| P_6 | Presença de desníveis ? | Severo | 0 |
| P_11 | O Passeio está no padrão da SMPU ? | Não | 0 |
| P_12 | A testada possui prática de estacionamento sobre o passeio ? | Sim | 0 |
| P_16 | Classificação geral da calçada pelo pesquisador. | Regular | 5 |
