# Lote 1 - Rota: Noroeste

**FRATAR**  
ENGENHARIA CONSULTIVA

| Diagnóstico da Calçada | Qualidade do Serviço | |
|---|---|---|
| Endereço: Av. Brigadeiro Eduardo Gomes, s/nº | 80 | B |
| Num. Lote CTM: 130629200520 | | |

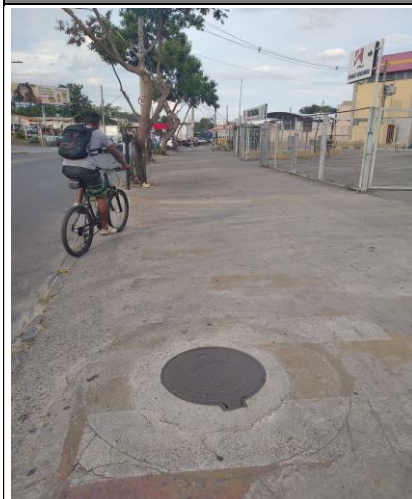
## Foto Geral

| ID | Itens Avaliados | Respostas | Nota |
|---|---|---|---|
| P_16 | Classificação geral da calçada pelo pesquisador. | Ótimo(a) | 10 |
