# Lote 1 - Rota: Noroeste

**FRATAR**  
ENGENHARIA CONSULTIVA

| Diagnóstico da Calçada | Qualidade do Serviço | |
| Endereço: Av. Abílio Machado, 2527 | 55 | C |

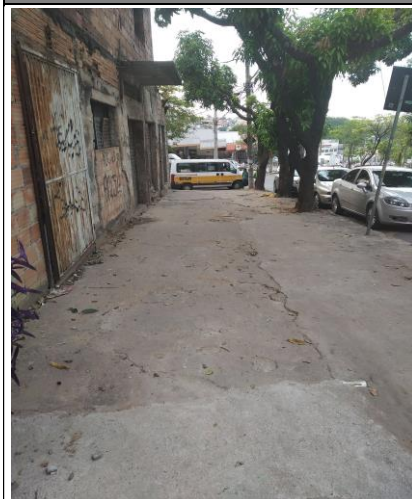
## Foto Geral

| ID | Itens Avaliados | Respostas | Nota |
|---|---|---|---|
| P_4 | Existência de Buracos ? | Poucos | 5 |
| P_5 | Condições Gerais do Piso e meio-fio da calçada ? | Péssimo | 0 |
| P_16 | Classificação geral da calçada pelo pesquisador. | Ruim | 0 |
