| Diagnóstico da Calçada | | Qualidade do Serviço | |
| Endereço: Av. Portugal, 200 | | 45 | D |

Lote 3 - Rota: Antônio Carlos II

FRATAR
ENGENHARIA CONSULTIVA

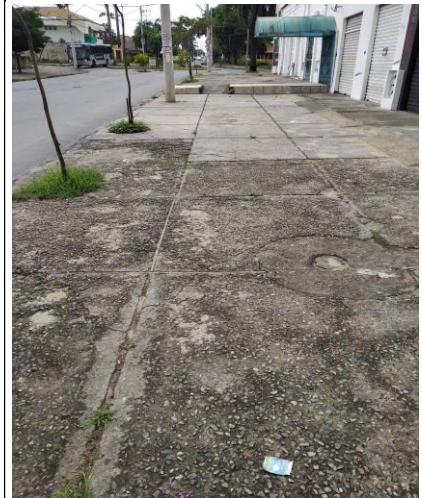
Foto Geral

| ID | Itens Avaliados | Respostas | Nota |
|---|--|---|---|
| P_5 | Condições Gerais do Piso e meio-fio da calçada ? | Regular | 5 |
| P_6 | Presença de desniveis ? | Severo | 0 |
| P_7 | Tem rebaixamento de calçada para Pedestre ? | Não, mas deveria ter. | 0 |
| P_9 | A calçada Possui Rebaixamento de Veículos correto ? | Não | 0 |
| P_11 | O Passeio está no padrao da SMPU ? | Não | 0 |
| P_16 | Classificação geral da calçada pelo pesquisador. | Ruim | 0 |
