# Lote 4 - Rota: Raja Gabágia

**FRATAR**  
ENGENHARIA CONSULTIVA

| Diagnóstico da Calçada | Qualidade do Serviço | |
| Endereço: Av. Álvares Cabral, 1190 | 47 | D |

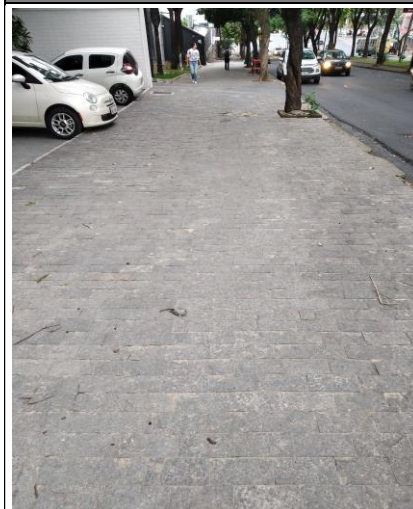
## Foto Geral

| ID | Itens Avaliados | Respostas | Nota |
|---|---|---|---|
| P_4 | Existência de Buracos ? | Poucos | 5 |
| P_5 | Condições Gerais do Piso e meio-fio da calçada ? | Péssimo | 0 |
| P_6 | Presença de desníveis ? | Leve | 7 |
| P_16 | Classificação geral da calçada pelo pesquisador. | Regular | 5 |
