# Lote 4 - Rota: Contorno

**FRATAR**  
ENGENHARIA CONSULTIVA

| Diagnóstico da Calçada | Qualidade do Serviço | |
| Endereço: Av.Contorno, 3701 | 75 | B |

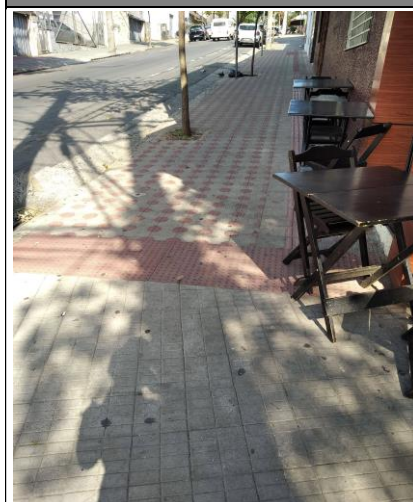
Foto Geral

| ID | Itens Avaliados | Respostas | Nota |
|---|---|---|---|
| P_5 | Condições Gerais do Piso e meio-fio da calçada ? | Ótimo(a) | 10 |
| P_6 | Presença de desníveis ? | Leve | 7 |
| P_16 | Classificação geral da calçada pelo pesquisador. | Ótimo(a) | 10 |
