# Lote 1 - Rota: Padre Pedro Pinto

| Diagnóstico da Calçada | Qualidade do Serviço | |
| Endereço: Rua Padre Pedro Pinto, 355 | 56 | C |
| Data do Registro: 22/11/2019 11:01:09 | | |

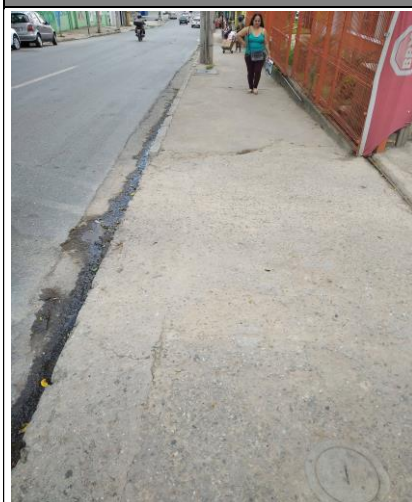
## Foto Geral

| ID | Itens Avaliados | Respostas | Nota |
|---|---|---|---|
| P_2 | Qual a largura livre do Passeio ? | Abaixo 0.80 m | 1 |
| P_4 | Existência de Buracos ? | Poucos | 5 |
| P_5 | Condições Gerais do Piso e meio-fio da calçada ? | Regular | 5 |
| P_16 | Classificação geral da calçada pelo pesquisador. | Regular | 5 |
