# Lote 4 - Rota: Contorno

**FRATAR**  
ENGENHARIA CONSULTIVA

| Diagnóstico da Calçada | Qualidade do Serviço | |
| Endereço: Av.Contorno, 7218 | 85 | B |

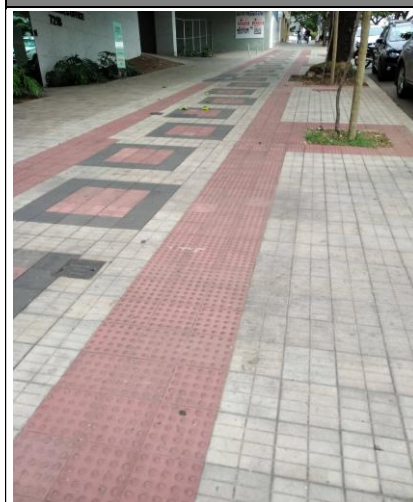
Foto Geral

| ID | Itens Avaliados | Respostas | Nota |
|---|---|---|---|
| P_6 | Presença de desníveis ? | Severo | 0 |
| P_16 | Classificação geral da calçada pelo pesquisador. | Ótimo(a) | 10 |
