# Lote 1 - Rota: Padre Pedro Pinto

| Diagnóstico da Calçada | Qualidade do Serviço | |
| Endereço: Rua Padre Pedro Pinto, 6610 | 65 | C |
| Data do Registro: 13/11/2019 10:42:32 | | |

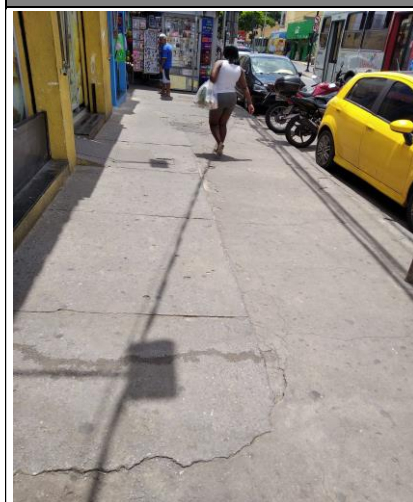
Foto Geral

| ID | Itens Avaliados | Respostas | Nota |
|---|---|---|---|
| P_4 | Existência de Buracos ? | Poucos | 5 |
| P_5 | Condições Gerais do Piso e meio-fio da calçada ? | Regular | 5 |
| P_16 | Classificação geral da calçada pelo pesquisador. | Regular | 5 |
